Törmäysvaimentimen käytön hyödyllisyys liikenne- ja työturvallisuuden näkökulmasta

TIEMERKINTÄ- JA VALAISTUSURAKAT

Liikennevirasto

Helsinki 2013

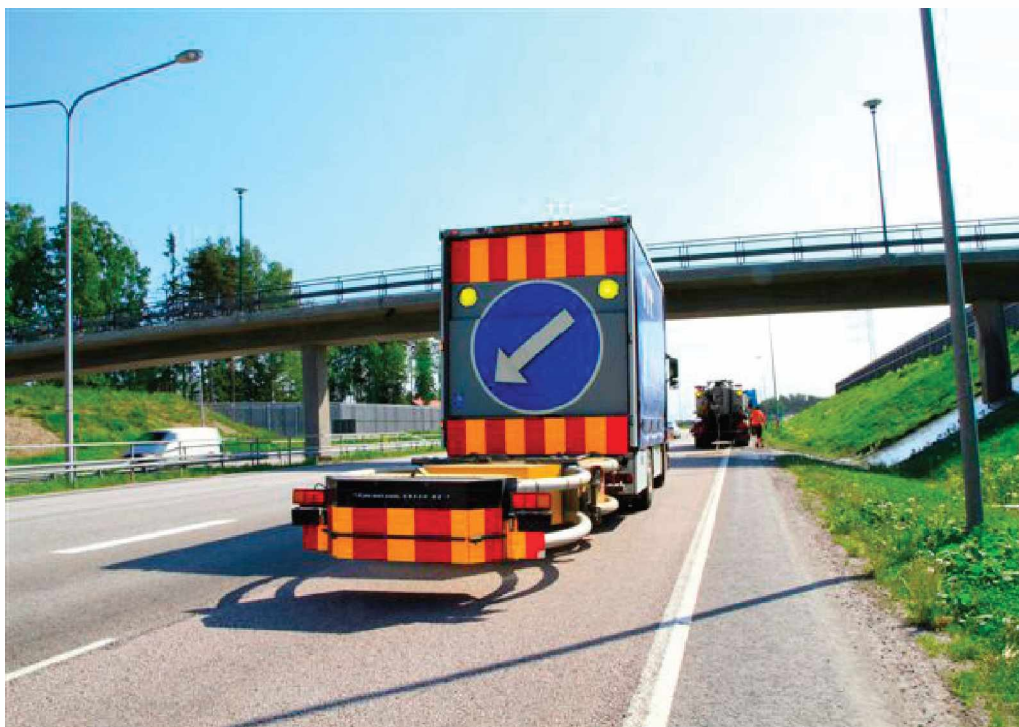
Kuva 1

Urakoitsijan omistama TMA-laite (kuva: Mika Schroderus-YIT Kalusto).

Tarkkaa TMA-laitteiden lukumäärää Suomessa ei tämän selvitystyön yhteydessä tutkittu, mutta olemassa olevan tiedon ja asiantuntija-arvioiden perusteella voidaan laitteiden lukumääräksi päätellä noin 60 kappaletta. Lukumääräarvio perustuu hoitourakoitsijoiden ja tiemerkinä- sekä valaistusurakoitsijoiden kertomaan törmäysvaimentimien lukumäärään. Suomessa käytettävät laitteet ovat esimerkiksi kuvan 1 mukaisia.
